## RÉSZLEGES STATIKAI SZAKVÉLEMÉNY

1042 BUDAPEST, JÓZSEF ATTILA UTCA 85. / ÁRPÁD ÚT 96. ALATTI  
TÁRSASHÁZ TETŐSZERKEZETÉNEK  
TARTÓSZERKEZETI ÁLLAPOTÁRÓL

2024. SZEPTEMBER

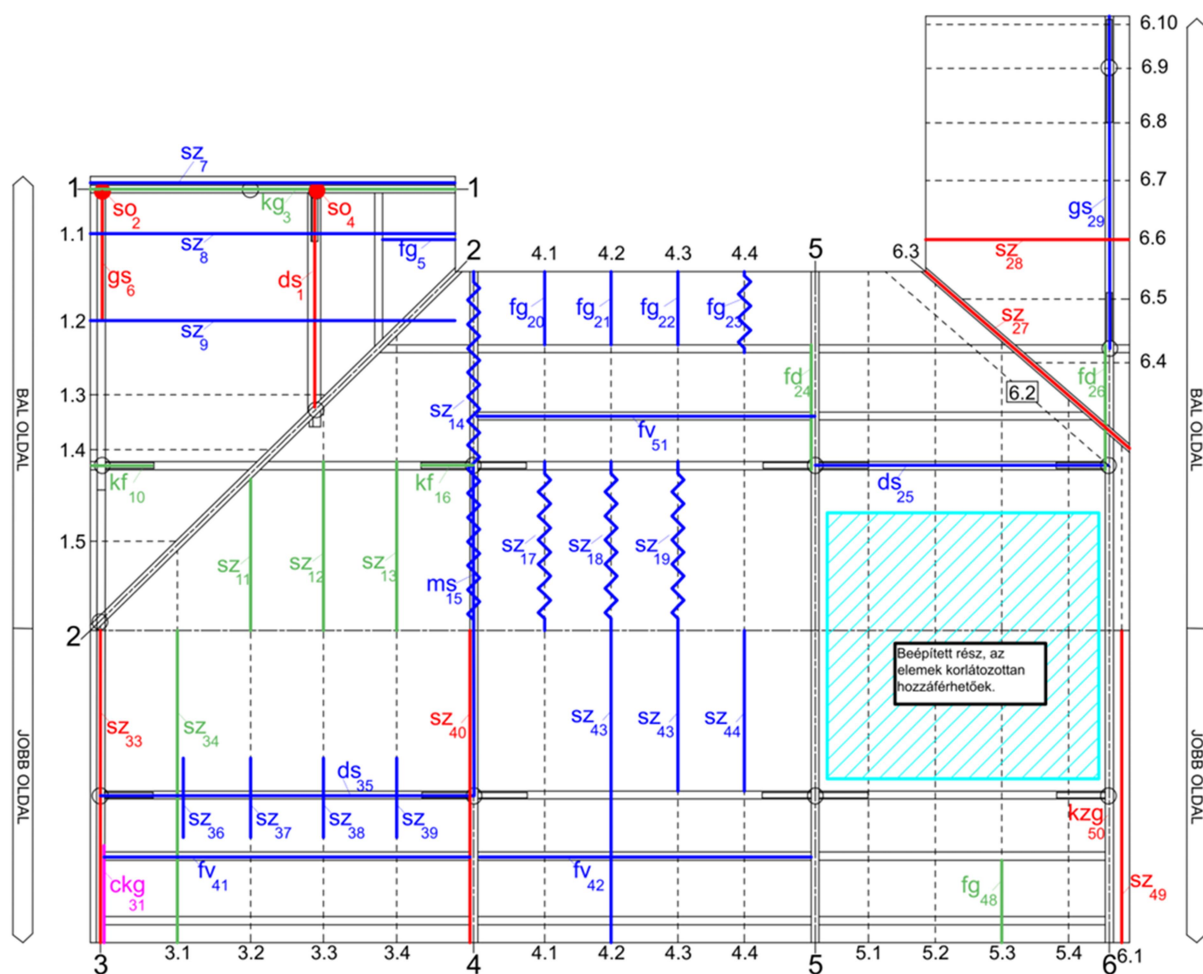
Fedélszék kártérképe

A vizsgált tetőszerkezet vonatkozásában faanyagvédelmi vélemény készült, mely részletesen tárgyalja a tetőszerkezeti elemeken tapasztalt (biológiai és mechanikai) károsodásokat, táblázatos formában (Faanyagvédelmi Szakvélemény, 2024.08.08.; A fedélszék vizsgálat hibajegyzéke 8-11. old.), azok jellege, mértéke és a szükséges beavatkozások alapján, illetve rajzi mellékleten (az alábbi tetőalaprajzon, kártérképen).

A fedélszék vizsgálat hibajegyzéke alapján, a tetőszerkezeti elemek 1-51. sorszámmal (hibaindexsel) szerepelnek, az alábbiakban (sorszámozva, a fedélszék vizsgálat hibajegyzékével összhangban) a szükséges tartószerkezeti beavatkozásokat közöljük:

1. Rovarkárral érintett, korhadt/gombakárosodott derékszelemen teljes cseréje.

2. Korhadtt/gombakárosodott székoszlop (gerincszelemen alatt) teljes cseréje. Alkalmazandó keresztmetszet: 15/15 cm.

4. Rovarkárral érintett, korhadtt/gombakárosodott derékszelemen teljes cseréje. Alkalmazandó keresztmetszet: 15/15 cm.

5. Fiókgerenda belső végénél, 15/20 cm keresztmetszetű fiókváltó gerenda beépítése, a meglévő kötőgerendák között. A gerendák kapcsolatát (kapcsolatonként) előregyártott, 2x2 db 105x105x65x2,5 mm-es acél, erősített sarokösszekötőkkel kell biztosítani, M12 (5.6) átmenő menetesszárral történő rögzítéssel.

6. Ideiglenes alátámasztott gerincszelemen teljes cseréje. A gerincszelemen cseréje az épület középfali síkjában lévő, tűzfalal egybe épített kéményig történik. A gerincszелеment max. 3,0 m-ként székoszlopokkal alá kell támasztani. A székoszlopok alatt teherelosztó talpfa alkalmazandó. Alkalmazandó keresztmetszetek: 15/15 cm gerincszelemen, 15/15 cm székoszlop, 15/15 cm talpfa.

7-9. Anyaghiányos szarufák teljes cseréje. Alkalmazandó keresztmetszet: 10/15 cm.

11-14. Anyaghiányos, illetve korhadtt/gombakárosodott szarufák teljes cseréje. Alkalmazandó keresztmetszet: 10/15 cm.

15. Repedt/hasadt mellszorító teljes cseréje. Alkalmazandó: 15/15 cm.

17-19. Korhadtt/gombakárosodott szarufák teljes cseréje. Alkalmazandó keresztmetszet: 10/15 cm.

20-23. Fiókváltóból kimozdult fiókgerendák kiékelése, rögzítése. A gerendák kapcsolatát előregyártott, 2x2 db 105x105x65x2,5 mm-es acél, erősített sarokösszekötőkkel kell biztosítani, M12 (5.6) átmenő menetesszárral történő rögzítéssel.

25. Csavarodott/görbült derékszelemen helyre igazítása, rögzítése. Az utcafronti, nyeregtetős fedélszerkezet derékszelemenjei felett, azokra ráfogva (min. 5 cm-ert), minden második szarufa állásban 2x5/20 cm keresztmetszetű fogópár beépítése. A fogópárok és szarufák kapcsolatát 1 db M16 (5.6) átmenő menetesszárral történő csavarozással kell rögzíteni.

27. Repedt/hasadt vápaszarufa teljes cseréje. Alkalmazandó keresztmetszet: 10/20 cm.

28. Repedt/hasadt szarufa teljes cseréje. Alkalmazandó keresztmetszet: 10/15 cm.

29. Anyaghiányos gerincszelemen alátámasztása, közbenső helyen (két székoszlop között, tengelyben) székoszloppal, a székoszlop alatt teherelosztó talpfával. Alkalmazandó keresztmetszetek: 15/15 cm székoszlop, 15/15 cm talpfá.

31. Korhadtt/gombakárosodott cimbora kötőgerenda teljes cseréje. Alkalmazandó keresztmetszet: 15/18 cm.

**32. Nem vizsgálható kötőgerenda vég ellenőrzése, héjazat bontást követően!**

33-34. Korhadtt/gombakárosodott szarufák teljes cseréje. Alkalmazandó keresztmetszet: 10/15 cm.

35. Kimozdult derékszelemen helyre igazítása, rögzítése. Az utcafronti, nyeregtetős fedélszerkezet derékszelenjei felett (lsd. 25. hibaindexnél), azokra ráfogva (min. 5 cm-ert), minden második szarufa állásban 2x5/20 cm keresztmetszetű fogópár beépítése. A fogópárok és szarufák kapcsolatát 1 db M16 (5.6) átmenő menetesszárral történő csavarozással kell rögzíteni.

36-40. Rovarkárral érintett, korhadtt/gombakárosodott, anyaghiányos szarufák teljes cseréje. Alkalmazandó keresztmetszet: 10/15 cm.

41-42. Kimozdult, elcsavarodott fiókváltók kiékelése (csavarodás helyreigazítása után), majd rögzítése. A gerendák kapcsolatát előregyártott, 2x2 db 105x105x65x2,5 mm-es acél, erősített sarokösszekötőkkel kell biztosítani, M12 (5.6) átmenő menetesszárral történő rögzítéssel.

43-46. Repedt/hasadt, anyaghiányos szarufák teljes cseréje (lsd. 18. és 19. hibaindex). Alkalmazandó keresztmetszet: 10/15 cm.

**47. Derékszelemen feletti beépítés teljes elbontása, a korábban nem vizsgálható tetőszerkezeti elemek ellenőrzése, szükség szerinti javítása! A beépített tetőrész a bontások után további vizsgálatokat (faanyagvédelmi, tartószerkezeti) igényel!**

49. Korhadt/gombakárosodott, oromfali szarufa teljes cseréje. Alkalmazandó keresztmetszet: 10/15 cm.

50. Macskalépcső alatti konzolos gerenda teljes cseréje. A fagerenda helyett monolit vasbeton vagy acél kiváltó gerenda alkalmazandó. A kiváltó gerenda méretezése, rögzítésének módja, a bontásokat (tűzfal/oromfal részleges bontását) követően határozható meg.

51. Repedt/hasadt, elcsavarodott fiókváltó megerősítése pántolással. A repedés mentén, min. 50 cm-rel túlvezetve a repedésen, 50 cm-ként L50.50.5 körbevezetett szögacél pántolás, 4 db M10 (8.8) csavarozással rögzítve. A függőleges szögacél végén, előre felhegesztett, 5 mm-es, furatolt, acéllemez alakítandó ki.

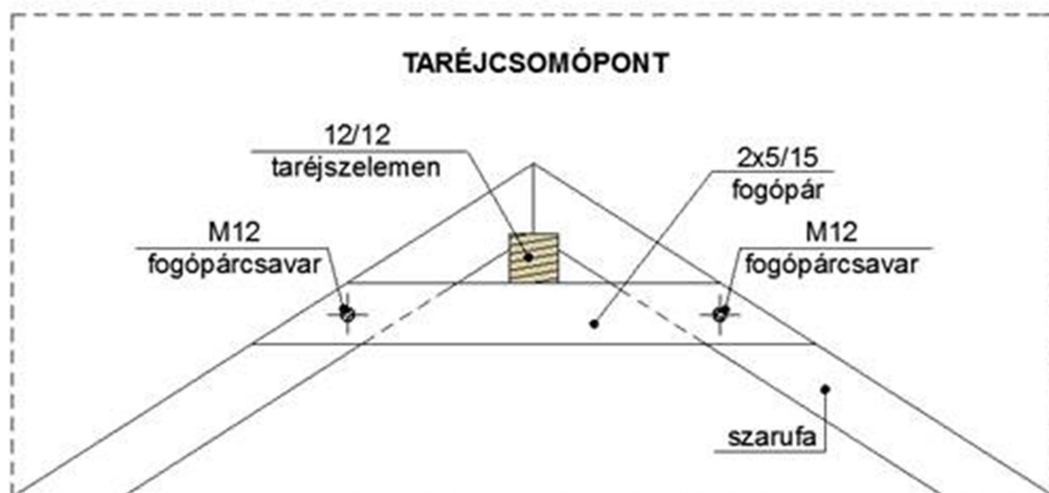
Taréjcsomópont elvi kialakításának vázrajza

Az utcafronti (Árpád út felőli), nyeregtetős épületrész taréjcsomópontjának javítása. A tetőszerkezet taréjcsomópontja hiányos kialakítású. A tetőszerkezet hosszirányú merevítésének javítása érdekében, a taréjcsomópontot az alábbi, elvi vázrajz alapján javítani kell.

A fentiekben (25. és 35. hibaindexnél) már említett, derékszelemenek feletti fogópárok beépítése, minden második szarufa állásban, a derékszelemenekre min. 5 cm-re ráfogva. A fogópárok és szarufák kapcsolatát 1 db M16 (5.6) átmenő menetesszárral történő csavarozással kell rögzíteni. Alkalmazandó keresztmetszet: 5/20 cm.
