## RÉSZLEGES STATIKAI SZAKVÉLEMÉNY

1042 BUDAPEST, JÓZSEF ATTILA UTCA 85. / ÁRPÁD ÚT 96. ALATTI  
TÁRSASHÁZ TETŐSZERKEZETÉNEK  
TARTÓSZERKEZETI ÁLLAPOTÁRÓL

2024. SZEPTEMBER

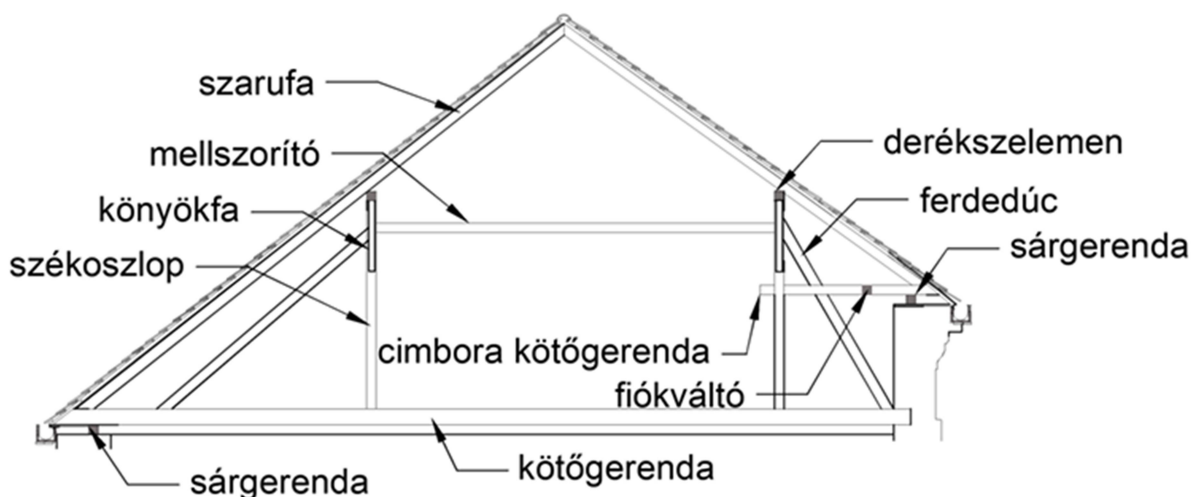
A nyeregtetős fedélszerkezet metszeti vázlata

A vizsgált épület utcafronti (Árdád út felőli) épületszárnyának tetőszerkezete hagyományos, faszerkezetű, kötőgerendás (fiókváltókkal és fiókgerendákkal), kétállószerűes, asszimmetrikus nyeregtetős fedélszerkezet, cserépfedéssel ellátva.

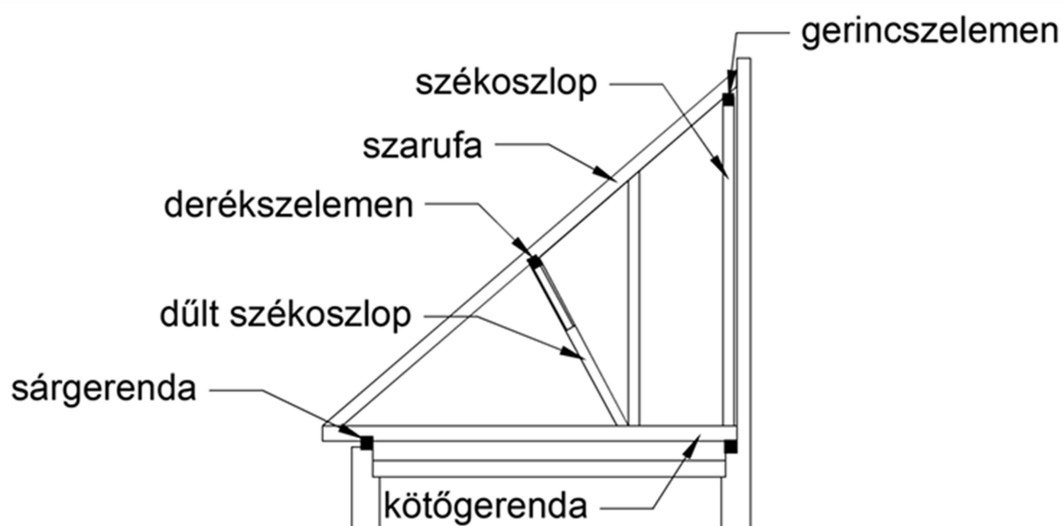
A dűltszerűes, félnyeregtetős fedélszerkezet metszeti vázlata

A vizsgált épületrész utcafrontra (Árpád út) merőleges épületszárnyainak tetőszerkezete, hagyományos, faszerkezetű, bal oldalon (Árpád út felől nézve) dűltszerűes, jobb oldalon (Árpád út felől nézve) üres fedélszerű, félnyeregtetős fedélszerkezet, cserépfedéssel ellátva.
